RESTAURACIÓN DE LA IGLESIA PARROQUIAL DE SAN SEBASTIÁN. HIGUERA DE LA SIERRA

*María González García,
Arquitecta*

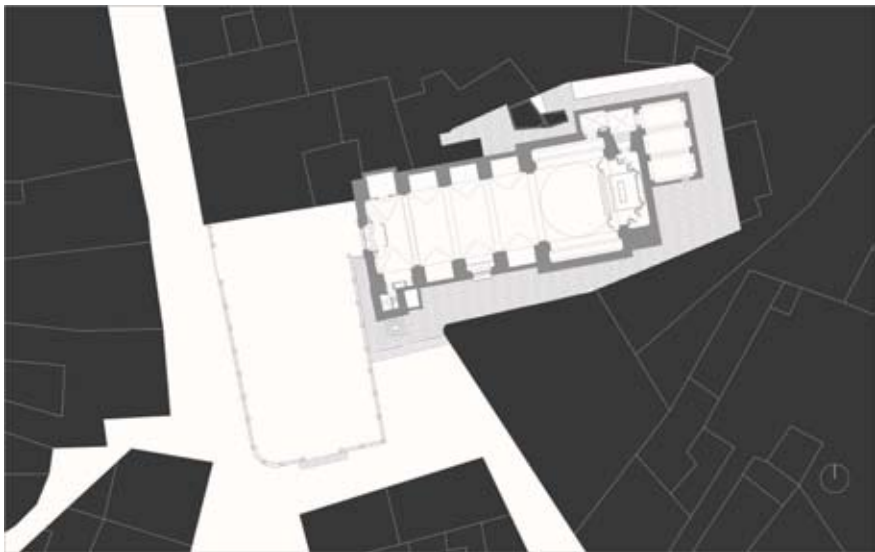
El análisis de los sistemas estructurales del edificio y en concreto de la estructura portante de cubrición nos llevó a una contradicción entre la documentación planimétrica con la que contábamos y el estudio de los tratados constructivos de la época. Manejados en el enclave de la Sierra de Huelva.

Si bien por la época de construcción del mismo podríamos suponer que la estructura sería una cercha de madera, el trazado geométrico de ésta, realizado siguiendo los tratados constructivos de la época, no correspondía con la geometría recogida es la documentación planimétrica con la que contábamos. Para descartar que la estructura fuera de madera y eliminar cualquier patología que el deterioro de éstas podían suponer se llevaron a cabo dos catas. Estas catas demostraron que la cubierta no estaba compuesta por cerchas de madera sino por un empalomado de citara de ladrillo macizo que recogen tableros de igual material, apoyado en una bóveda también de ladrillo macizo.

HIPÓTESIS DE EJECUCIÓN DE LOS FALDONES DE CUBIERTA
SEGÚN LA PLANIMETRÍA DISPONIBLE

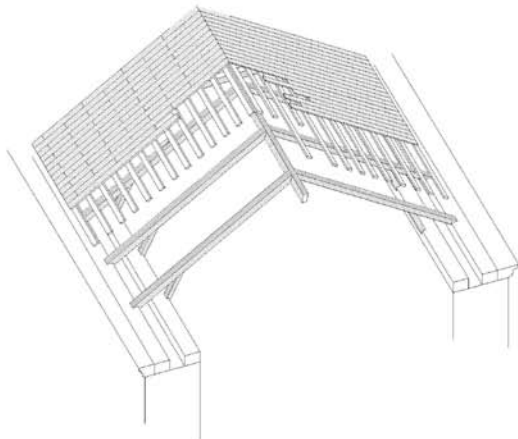
HIPÓTESIS DE EJECUCIÓN DE LOS FALDONES DE CUBIERTA
SEGÚN TRATADOS DE CONSTRUCCIÓN DE LA ÉPOCA

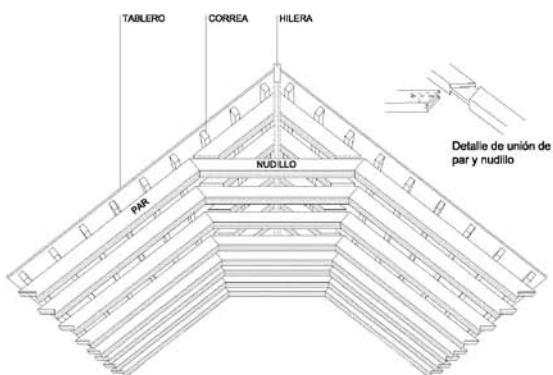
CONSTRUCCIÓN DEL CARTABÓN DE 5 SEGÚN TRATADO DE CONSTRUCCIÓN DE
DIEGO LÓPEZ DE ARENAS
