CASTILLO DE ARACENA
PASADO, PRESENTE Y
FUTURO.

*Eduardo Romero Bomba.
Inmaculada Jiménez Aguilar.
Timoteo Rivera Jiménez.
Omar Romero de la Osa.*

PUESTA EN VALOR DEL CASTILLO DE ARACENA A TRAVÉS DE LOS PROYECTOS DE CONSERVACIÓN Y RESTAURACIÓN

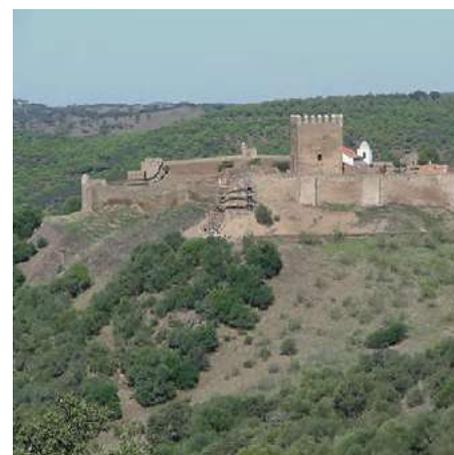
Vista general del castillo de Noudar (Barrancos, Portugal)

Noudar fue donada a la Orden de Avis por D. Dinís en 1307 con la obligación de erigir el castillo y alcázar (Barroca, 2002; Rego 2003). La fortificación de Moura que reaprovechó fábricas islámicas fue erigida por la Orden del Hospital entre el momento de su conquista, 1230/34 y la permuta de Alfonso X en 1271 (Barroca, 2002). La concesión de fuero a Mourão en 1226 por parte de la Orden del Hospital es un indicio de la existencia de población andalusí que contaría con castillo como señala la donación de Alfonso X a su hija, aunque la actual construcción castral no se erigió hasta 1343, bajo el reinado de Alfonso IV (Valiente y Barreira, 2013), como se evidencia en la inscripción que se conserva en la fortificación (Barroca, 2000). En un sucinto análisis de las características poliorcéticas de los castillos de la Banda Lusa, se observa una estructura común basada en una villa fortificada con lienzos protegidos de torres de planta cuadrangular que incluyen entre sus muros un edificio de culto y el Alcázar donde destaca la Torre Mayor. Existe una diferencia espacial entre ambas zonas así como ocupan una mayor superficie por su carácter de defensa urbana que los castillos de la Banda Gallega. La Torre del Homenaje se convierte en el elemento distintivo de estas fortificaciones, siendo concebidas como reducto de la defensa aunque van cambiando su fisonomía al erigirse como residencias señoriales. Son torres de planta cuadrangular, con alturas destacables (15-20 metros) y con sillares encadenados en las esquinas.

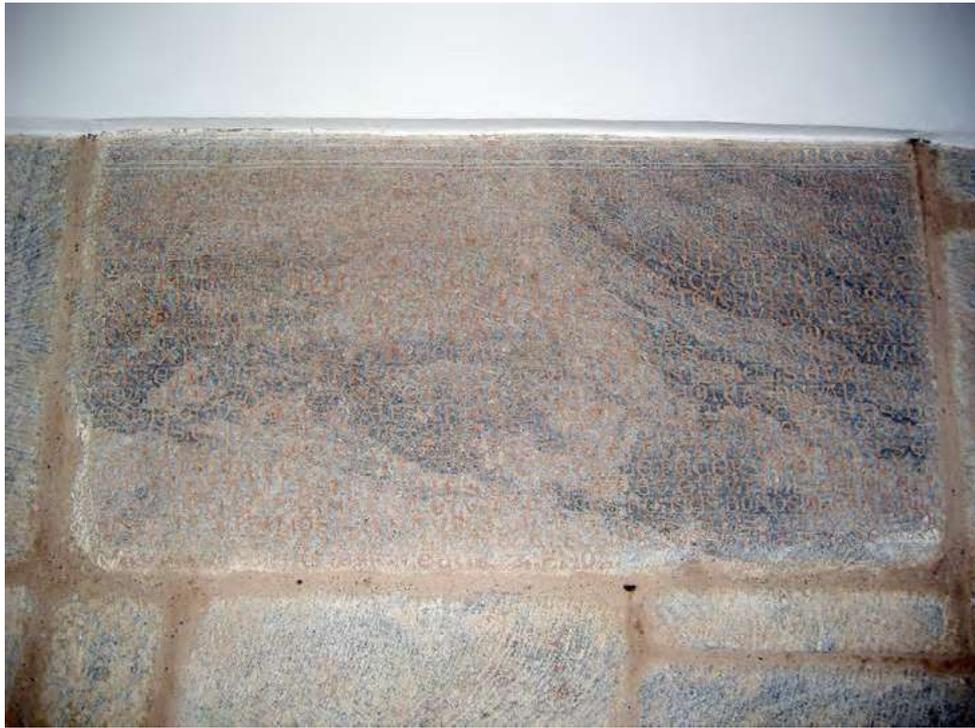
En la imagen inscripción del Monasterio de Marmelar.

Una inscripción fechada en 1268, dada a conocer por Herculano y Figueiredo, conmemora la finalización de las obras de la Iglesia de la Vera Cruz en Marmelar que se comenzó a construir en 1258. En ella se señala que Fray Alfonso Pérez Fariñas, de la Orden del Hospital, durante su estancia de 20 años en Serpa y Moura conquistó *Arouchi y Arcena y las dio a Don Alfonso III, rey de Portugal* (Barroca, 2000; Pagará, Vassallo y Serrão, 2006; Fructos, 2009), siendo el origen

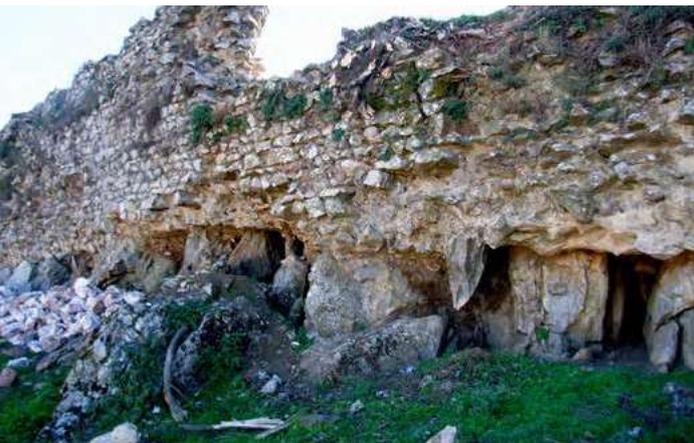
Fig.1. Detalle de la Cerca Urbana. Estado inicial. (Fot. I. Jiménez Aguilar).

Con la obra de urgencia, efectuada por entonces, se consolidaba la muralla situada en la ladera noroeste del cerro del Castillo. El estado de conservación de la primera cortina defensiva era preocupante, a consecuencia de la colmatación de tierras por el trasdós y la injerencia de cargas dinámicas provocadas por el tráfico del carreterín superior que invadía la coronación del muro. La sobrecarga y el devastador expolio de los mampuestos de la base del muro habían generado la desaparición casi total de la cimentación, pérdidas de la cara externa del lienzo, incluso del núcleo en algunas zonas, con el consecuente enraizamiento indiscriminado de hierbas y especies arbustivas. Esto suponía prever desplomes de mampuestos a corto plazo y una futura pérdida del paño por falta de apoyo y colapso de la fábrica. Para atajar la situación de inestabilidad debía acometerse una limpieza a fondo y la consolidación estructural del tramo conservado, poniendo en valor el elemento histórico (Fig. 1).

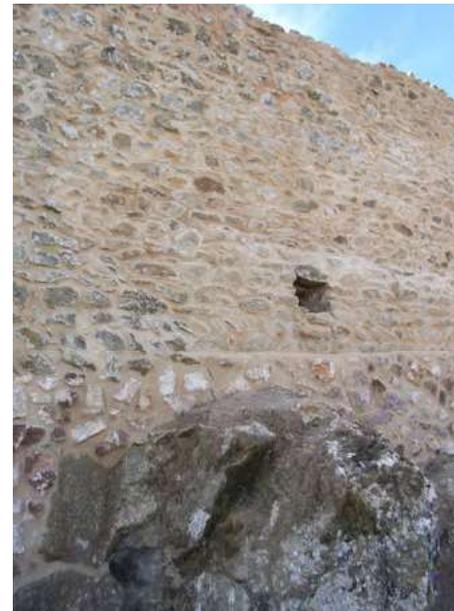
Fig. 2. Detalle de desagüe en la Cerca Urbana. (Fot. I. Jiménez Aguilar).

Los trabajos de limpieza y de consolidación paramental condujeron a constatar que se trataba de una muralla de defensa urbana (5) deambulable pues se localizaron varios desagües de entidad a diversa altura (fig. 2), un tramo de fábrica ensanchada que funcionaba como escalera de acceso directo al histórico adarve o paseo de ronda del muro, así como la continuación de la muralla por ambos extremos del paño visible, incrementándose el trazado histórico de la cortina conservada a unos 115 metros (Fig.3). Por uno y otro lado, se perdía el sentido recto del paramento, girando prácticamente 90º por el SW y unos 30º por el NW, cuya cimentación se adaptaba a las particularidades del terreno situado a diferentes niveles topográficos.

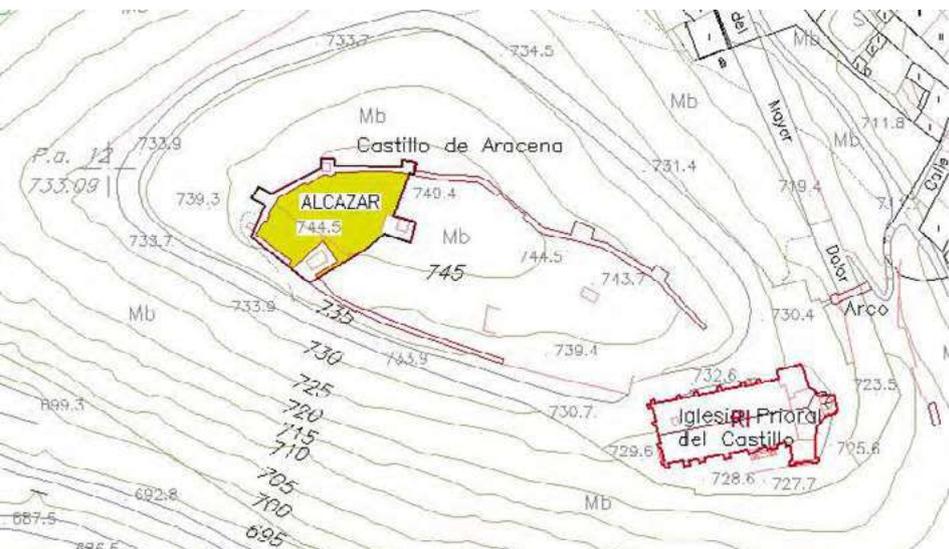
Fig. 5. Planta general. Topografía PGOU y nomenclatura de elementos del Conjunto histórico "Recinto Fortificado de Aracena".

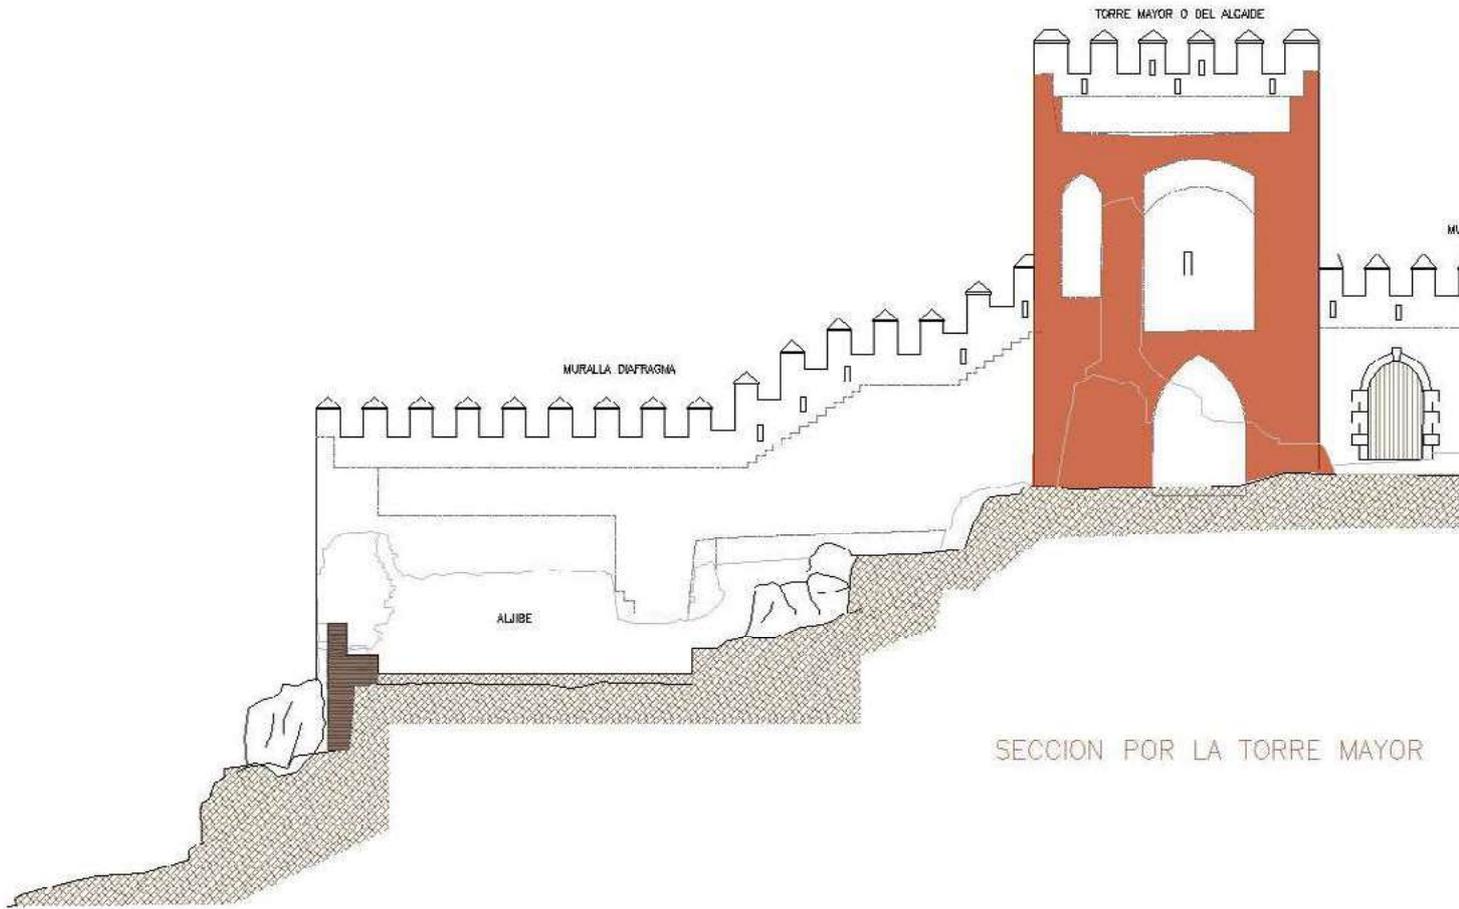
Fig. 9.- Fachada Este del Alcázar. Reconstrucción hipotética de la Torre Mayor.
(I. Jiménez Aguilar)

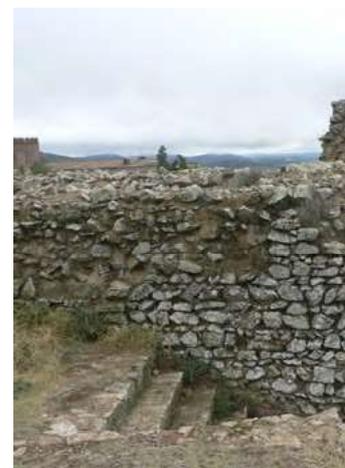
Fig. 10-11. Ámbito oeste del aljibe del Alcázar de Aracena. Vista anterior al proyecto de 2013. (Fot. I. Jiménez)

descubrimiento de la puerta falsa del aljibe que exhibía un hueco con lateral dentado y arco de medio punto. Se detectaron, a su vez, un sistema defensivo de aquella “puerta falsa”, la construcción original del vano, situado por encima de la actual altura, la mencionada escalera interior descubierta en la construcción anterior y funcionaba como una pasarela que vez que comunicaba el exterior con el interior del vano y la amortización de fábricas en el momento del levantamiento de la muralla sur del Aljibe.

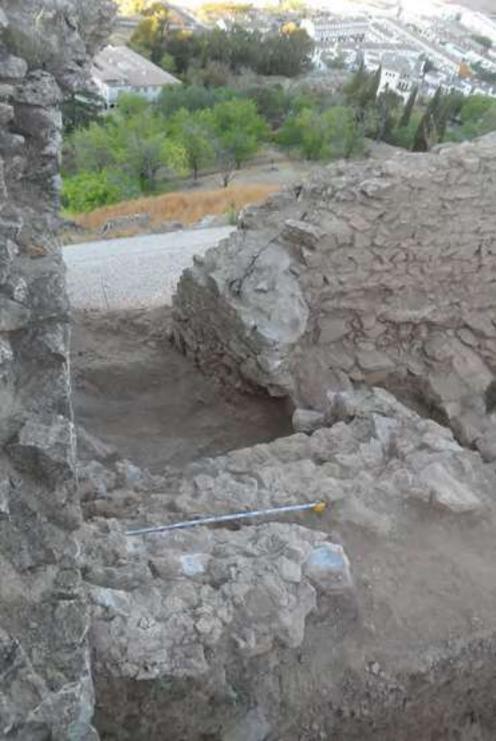
Fig. 12.- Resultado arqueológico.
(Fot. E. Romero).

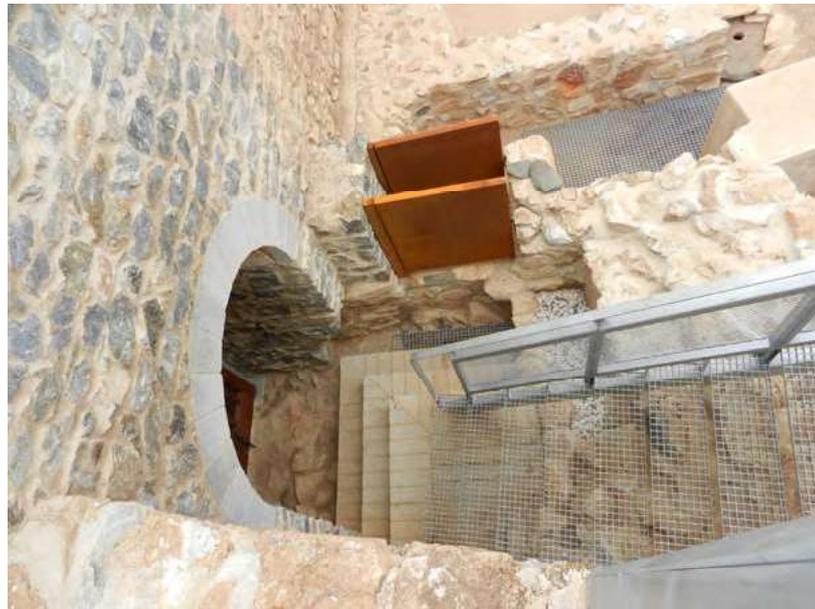
Fig. 13-14.- Amortización de fábricas. Puesta en valor de la escalera y área interior de la poterna. (I. Jiménez).

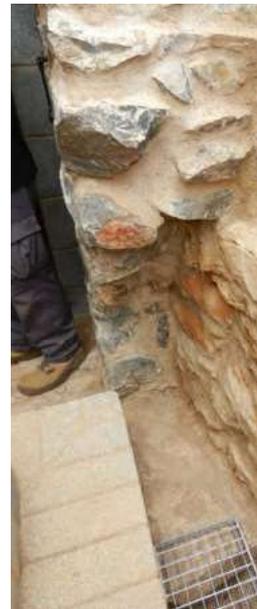
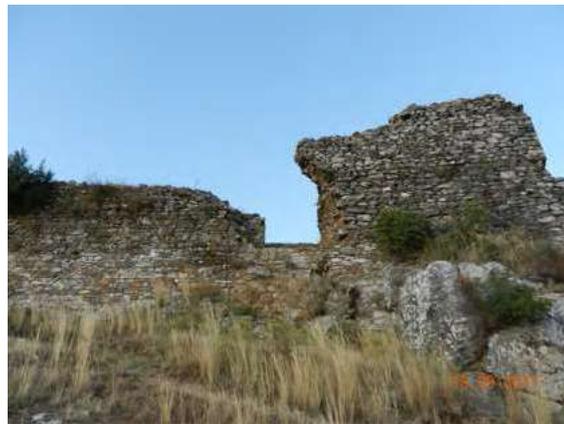
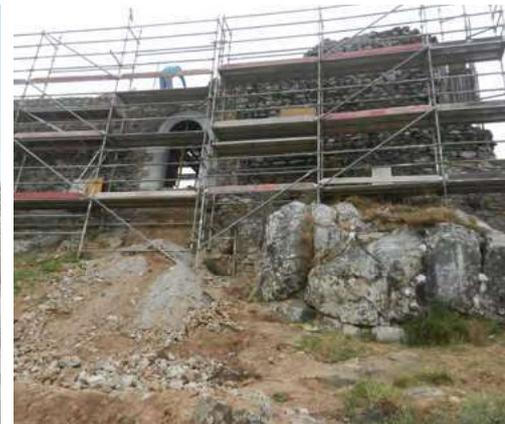
Fig. 15-16-17.- Secuencia de restauración de la fachada su r y poterna del Alcázar. (Fot. I. Jiménez Aguilar).

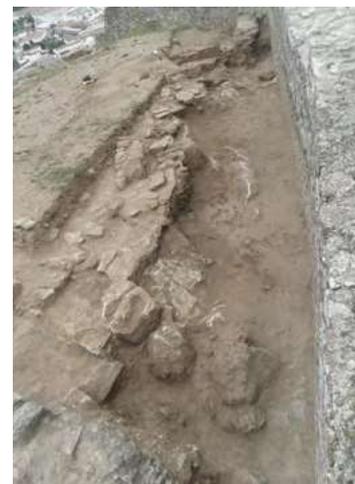
Fig. 20.- Interpretación y análisis arquitectónico de la edificación denominada "vivienda 3". (Fot. E. Romero, Interpretación y montaje I. Jiménez Aguilar).

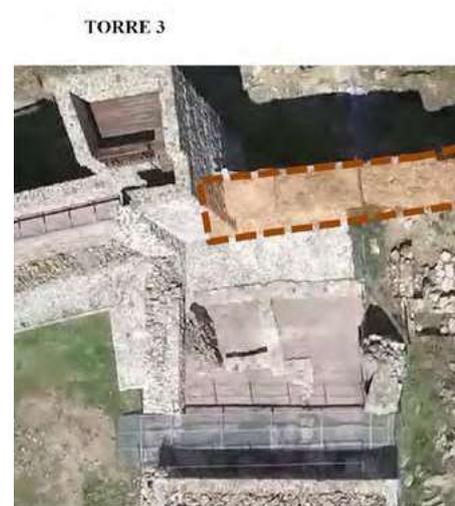
Fig.23. Vista de pájaro de los sondeos y trazado de las murallas (Fot. J.A. Portero, esquema de planta I. Jiménez Aguilera)

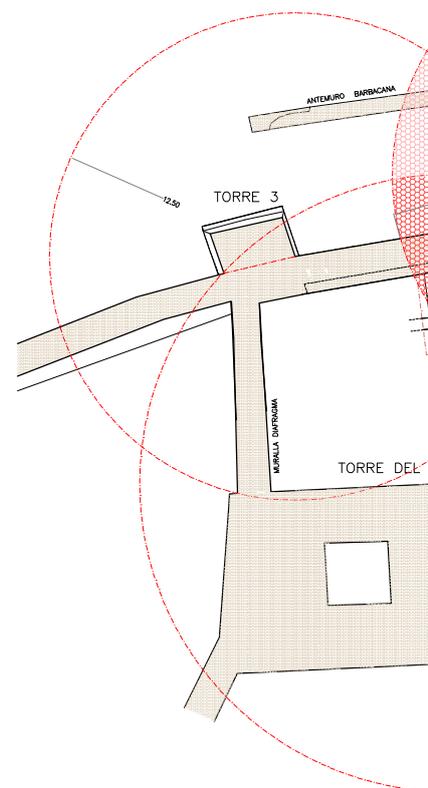
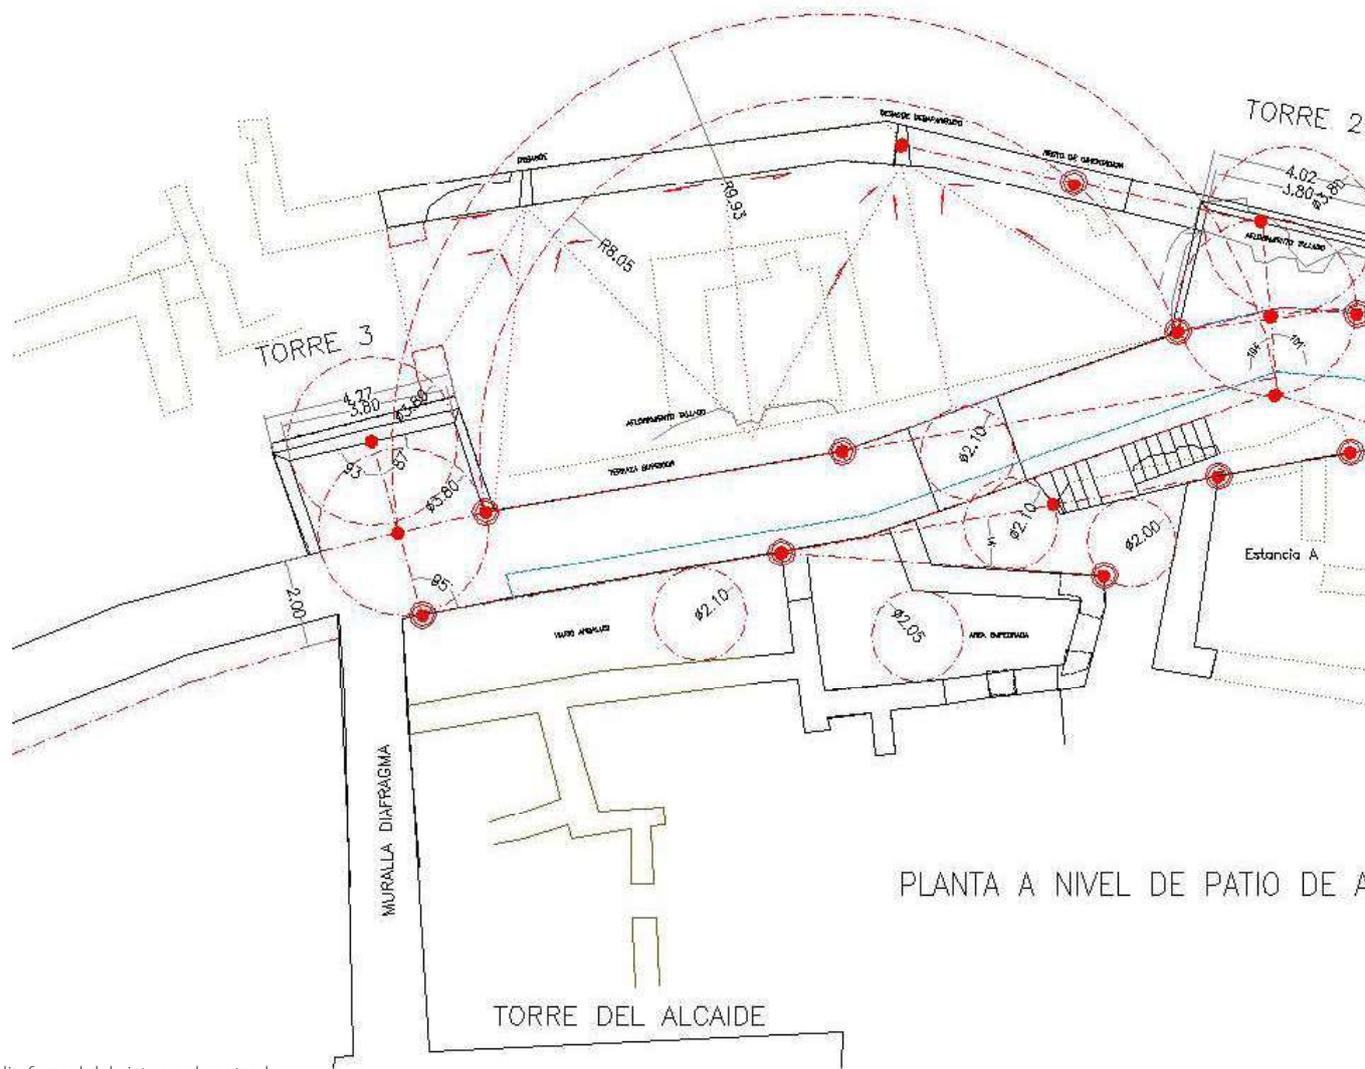
REPLANTEO DEL SISTEMA DEFENSIVO DE LA ENTRADA NORTE ESTUDIO DEL SISTEMA DE EVACUACIÓN

Fig. 24.- Estudio formal del sistema de entrada, área de barbacane y murallas. (I. Jiménez Aguilar)

Como vemos en la figura 24, el mecanismo de entrada constaba de 2 torres que franqueaban el vano de entrada de la barbacana exterior, situada bajo la torre la torre 3 del Alcázar. Se subía en rampa mostrando el lado derecho al defensor y una vez atravesado el arco, un murete o antemuralla interior con parapeto defensivo evitaba ver el patio de armas que se hallaba notablemente más alto que el umbral de la puerta. Tras cruzar el vano y tropezar con la barbacana frontal, sólo era posible acceder, nuevamente hacia la izquierda, por una rampa en recodo que obligaba a ejercer un doble giro para llegar al ámbito descubierto y empedrado del patio de armas, que, por último, era defendido por otras dos torres, la más norteña del Alcázar y la Torre del Alcaide, no haciendo fácil el recorrido ni el acceso en caso de invasión.

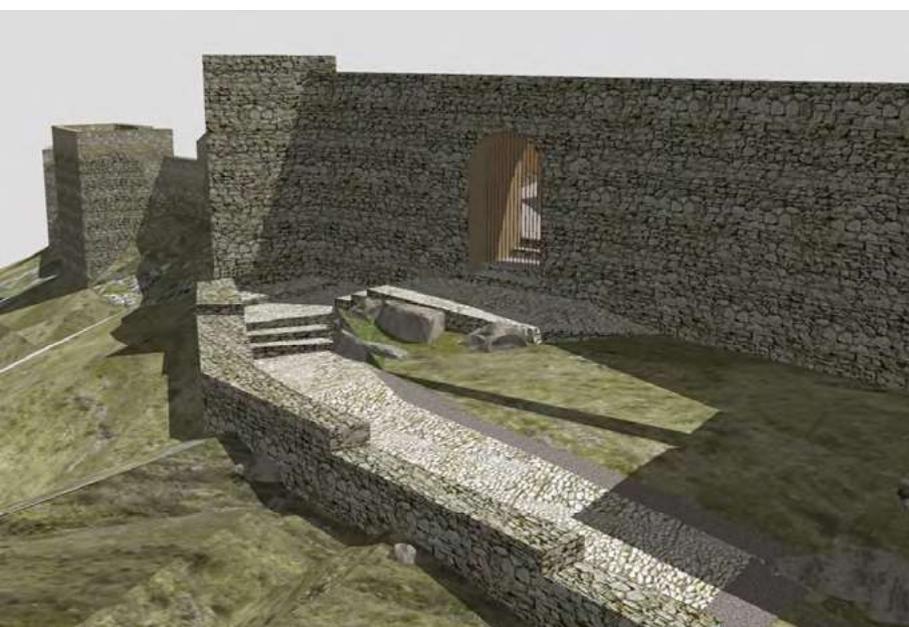
Fig. 25. Recreaciones de la restauración del acceso norte al castillo de Aracena. I. Jiménez Aguilar.

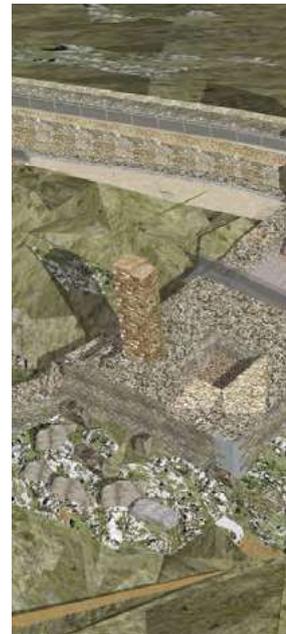
Fig. 26. Recreaciones de la restauración del acceso norte al castillo de Aracena. I. Jiménez Aguilar.

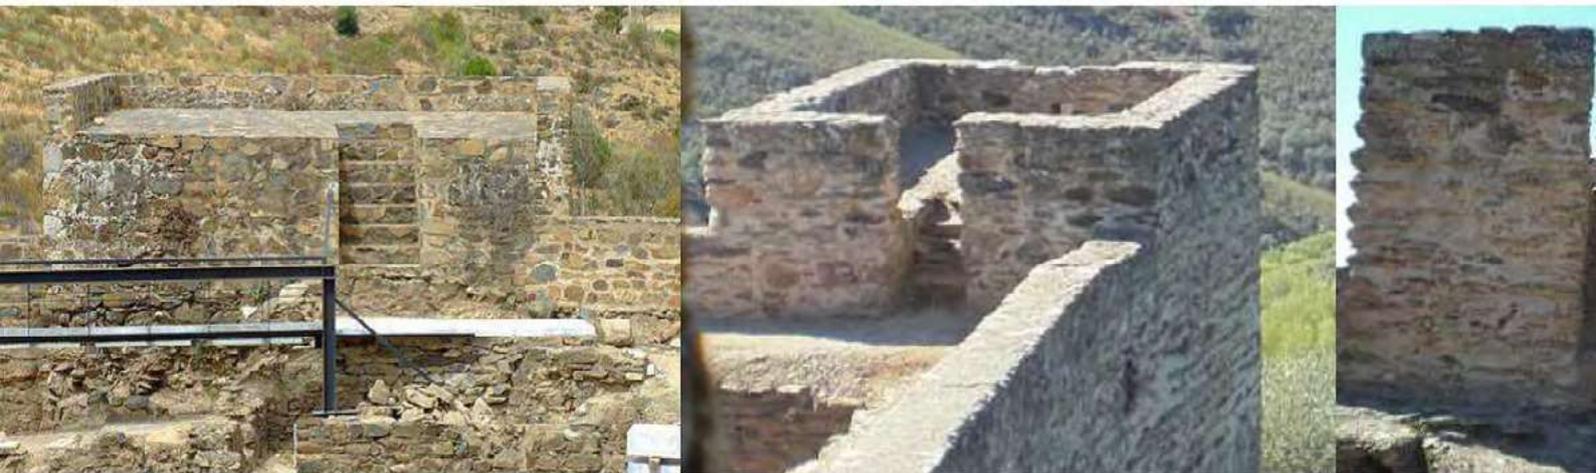
Fig. 27. Ejemplos de tipologías defensivas de torres portuguesas. (Autores varios)

Otra de las cuestiones cruciales del estudio de la tipología histórica de las torres defensivas en Aracena, ahora, el castillo había tenido 3 tipos de torres accesibles desde el adarve con plataformas y bestorres. Tras el estudio de las dos torres de las murallas norte, conservadas de forma íntegra, se afirma que el emplazamiento conquistado por el modelo unitario de torre defensiva en Aracena.
